GGU-Fallbeispiel

Tomografische Untersuchungen am gemauerten Brückenpfeiler

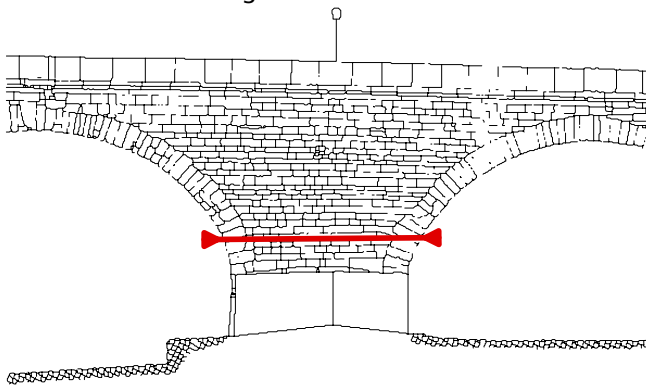
Abb. 1

Untersuchter Pfeiler mit Position der Schnittebene (rot)

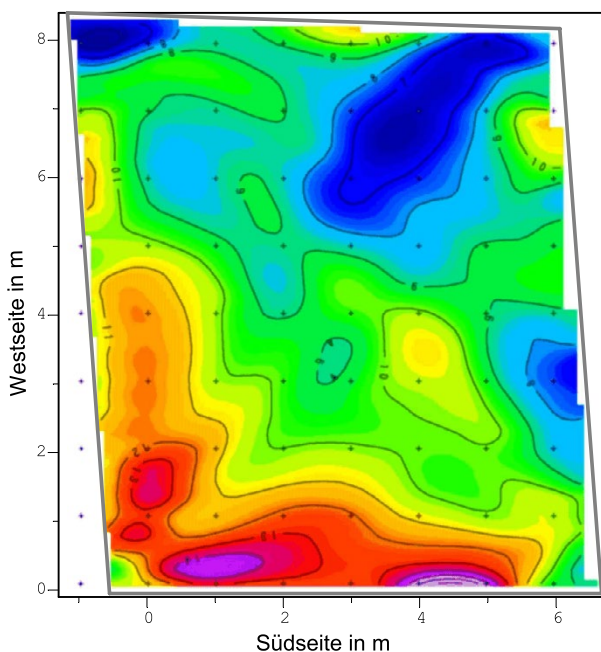
Abb. 2

Radar-Tomografie

- Das Mauerwerk der West- und insbesondere der Südseite sind stark durchfeuchtet (Radar: rot).
- An den vier Pfeilerecken sind höhere Festigkeiten vorhanden (Seismik: magenta).
- In der nördlichen Pfeilerhälfte ist ein Material geringer Festigkeit eingebaut (Seismik: grün).
- Ein Schalenaufbau zeichnet sich grob ab (Radar und Seismik: meist erhöhte Werte im äußeren Pfeilerbereich).

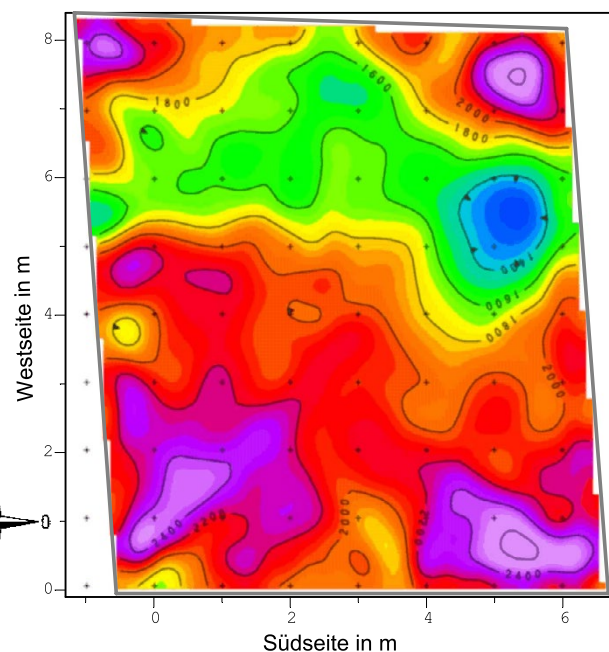
Abb. 3

Mikroseismik-Tomografie
